Pető Zsuzsa Eszter

Egy ismeretlen templomerődítés Bódvaszilason

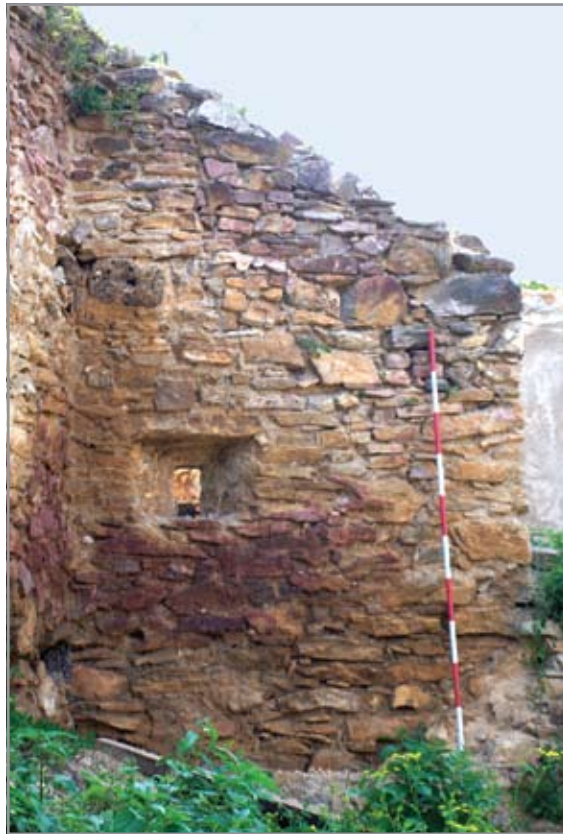
Lőrés az északi védmű külső, keleti oldalán (a szerző felvétele)

A templom körül változó magasságú, hatszögletű kőfal fut körbe, amelynek északi oldalán egy, a fal síkjából kiemelkedő négyzetes erődítés található. Ennek keleti és nyugati oldalán már az első helyszíni szemlén jól látható volt egy-egy négyzetes, kisebb méretű, befalazott nyílás körvonala, amelyet a későbbi munkák során kibontottunk. Két mélyített, négyszög alakú lőrést rejtett a kőtömeg (külső méretük 50 x 60 cm, a nagyjából a fal közepén jelentkező szűkület, a belső négyszög 25 x 10 cm). Az erődítés északkelet felé néző oldalába a barokk korban kegyúri átjárót alakítottak ki, amit később befalaztak, majd újabban – a rekonstrukciós munkálatok során – ismét megnyitottak.

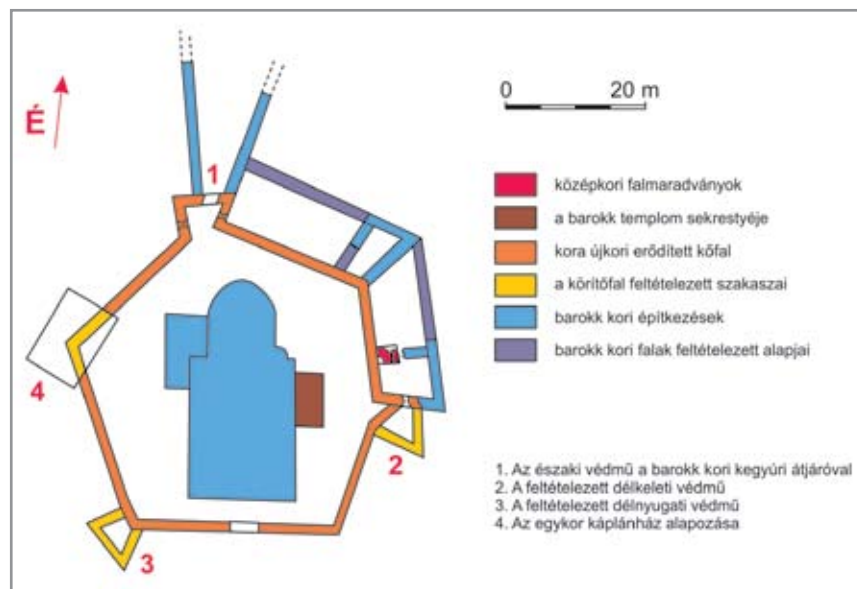
A templom környékének alaprajza (a szerző munkája)

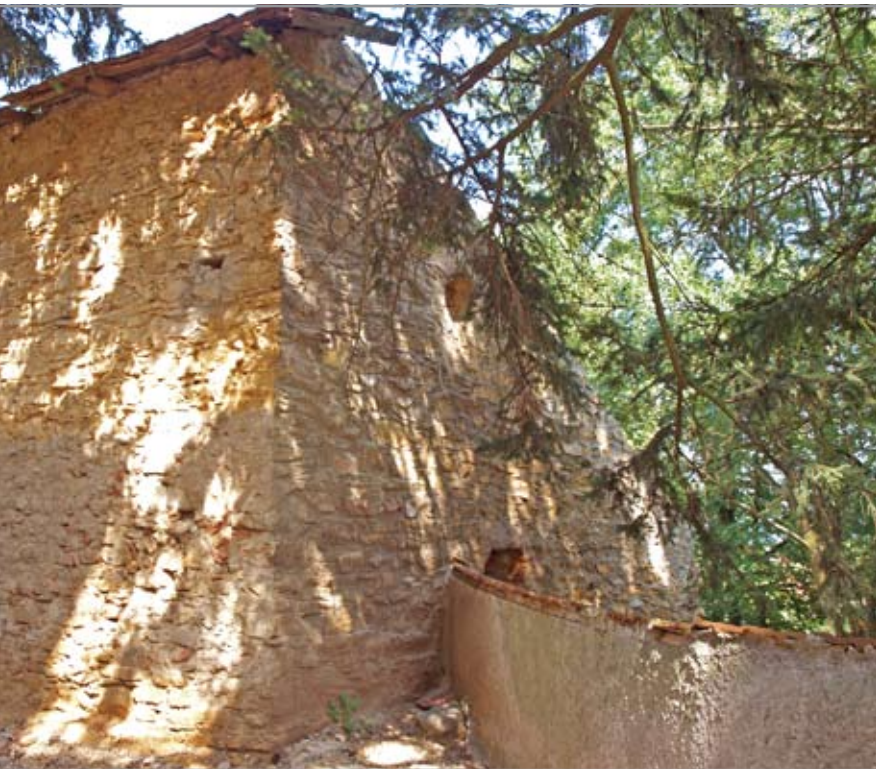
A körítőfal csatlakozása a délkeleti sarkon, amely egykor a délkeleti védmű bejárata lehetett (a szerző felvétele)

emelt első erődítés még a "régi" templomot vette körbe. Északi védművén kívül további legalább egy, de lehet, hogy kettő ugyanilyen eleme volt a körítőfalnak. Az északit követő négyzetes erődítés a délkeleti részen lehetett (az északi elemtől számított második szögénél). Feltételezésünket igazolhatja az, hogy a meredek lejtőn egy négyzetesen körberajzolható plató van, amelynek helyzete és mérete pontosan kiadja egy négyzetes erődítmény vonalát. Az is támogatja az elképzelést, hogy a kis területen rengeteg a kőomladék. De ami a leginkább feltűnő

ezen a részen, az az észak felől eső magasabb falrész és a templom déli ívét átölelő alacsonyabb fal csatlakozása. Az alacsonyabb falsík egyszer enyhén megtörik, mielőtt csatlakozna az álló oromfalhoz. Ezt a pontot tekinthetjük az egykori védmű egyik belső sarkának, míg a feltételezett nyílás másik oldalát a magasan álló fal sarka adja (ott, ahol derékszögben keletnek fordul a rendszer, s a barokk kori oromfal maradványaként folytatódik). A két pont közötti távolság 3 méter, ami pontosan megegyezik az északi védmű belső sarkainak távolságával. Ezen felül még az sem elképzelhetetlen, hogy a barokk kori épületeket dél felé lezáró oromfal alsó ablakát egy lőrésből alakították ki, azaz a kora újkori védmű északi oldalát felhasználták a barokk kori építkezéseknél.

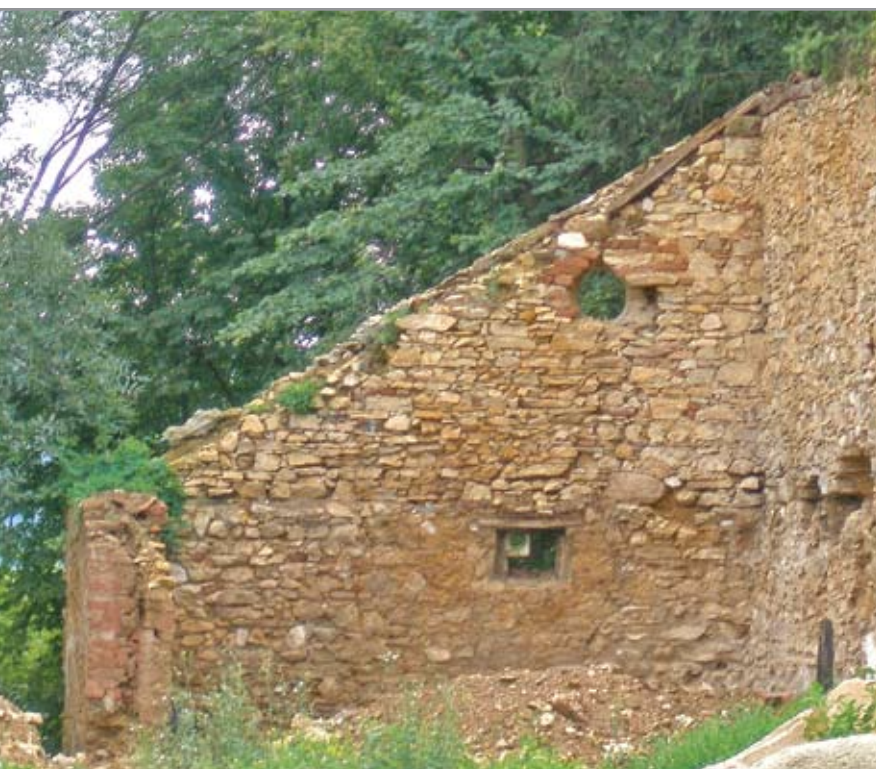
A délkeleti, támpilléerként funkcionáló barokk kori oromfal, amelynek alsó ablaka egykor lőrés lehetett (a szerző felvétele)

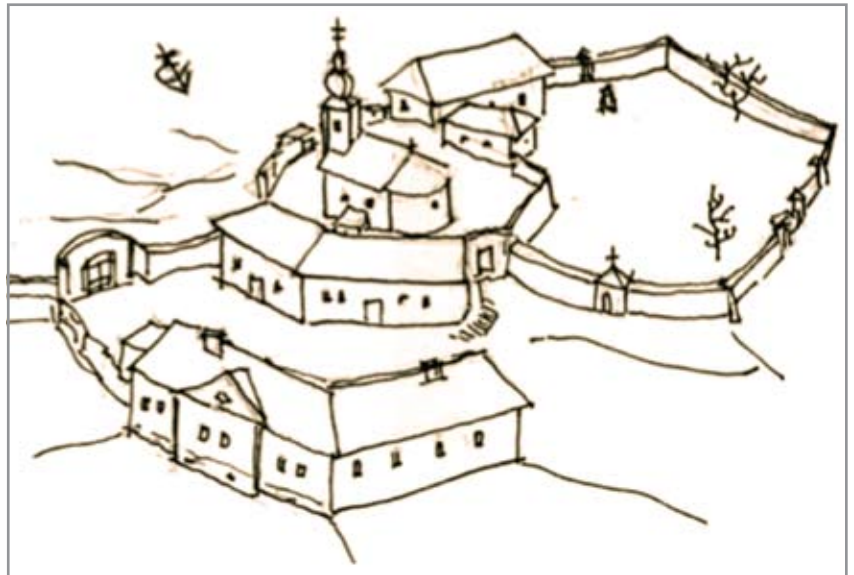
Az adatok alapján így képzelhető el a templom környezete a 18. század végén (A rekonstrukciós rajz Koleszár Krisztián munkája)

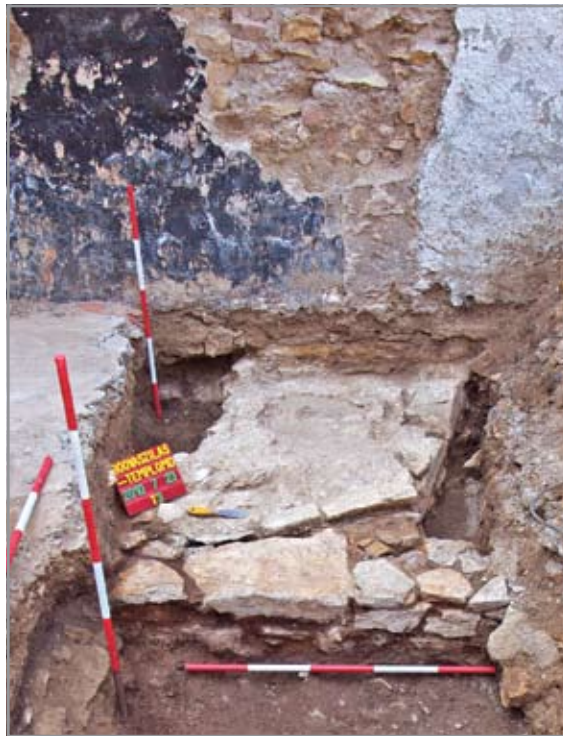
A délkeleti falszakasznál jelentkező középkori falmaradványok (a szerző felvétele)

Többször említettük már a régi templomot. Arra a kérdésre, hogy mennyire volt régi, azaz egy középkori, minden valószínűség szerint keletelt szentélyű templom állt-e a mai templom helyén, jelenleg nem tudunk válaszolni. A források alapján csupán annyit tudunk, hogy a 14. században Szilasnak már volt egyháza. Középkori kerámiával biztosan keltezhető falmaradványokat a délkeleti falszakasz előtt s alatt találtunk, amiről annyit lehet elmondani, hogy az irányultsága és kőanyaga egyértelműen eltért a barokk kori részektől. Egyelőre semmi sem támasztja alá, hogy a középkori egyházhoz tartozhatott volna, hiszen a körítőfal a régi templomot is védte – hacsak nem egy még korábbi periódus lenne, ami elég valószínűtlennek tűnik. Ráadásul, ha valóban a korábbi templomhoz tartozik a kis szakasz, az azt jelentené, hogy a barokk templom építése előtt átlagban legalább 1,5 méterrel megemelték a templomkert szintjét – ami viszont elképzelhetetlen, ha arra gondolunk, hogy az északi védműtől nyugatra mindössze 30–40 cm mélyen került elő a körítőfal alsó részének és alapozásának maradványa (ugyanakkor a tereprendezések mértékét és pontos helyét nem ismerjük). S ha még a 18. századi egyházlátogatási dokumentum fentebb leírt megjegyzését is valósnak véljük, ami szerint a korábbi templom szentélye nem került elbontásra (talán a mai templom keleti sekrestyéje az), akkor teljesen kizárhatjuk a falmaradványok templomhoz való tartozását. Biztosat csak további kutatások után lehet elmondani ebben a kérdésben is, egyelőre a legvalószínűbb, hogy egy korábbi körítőfal maradványa lehet.
