## Római kori útállomás Gönyű határában

*A római kori határvédelmi rendszerről, a limesről mostanában sok szó esik, hiszen magyarországi szakasza az UNESCO Világörökség Várományosi Listáján szerepel, és reményeink szerint néhány éven belül új turisztikai elemmel gazdagodik hazánk. A listára nemcsak katonai táborok, őrtornyok, illetve a limesút egyes ismert szakaszai kerültek fel, hanem többek között az alább bemutatott útállomás is.*

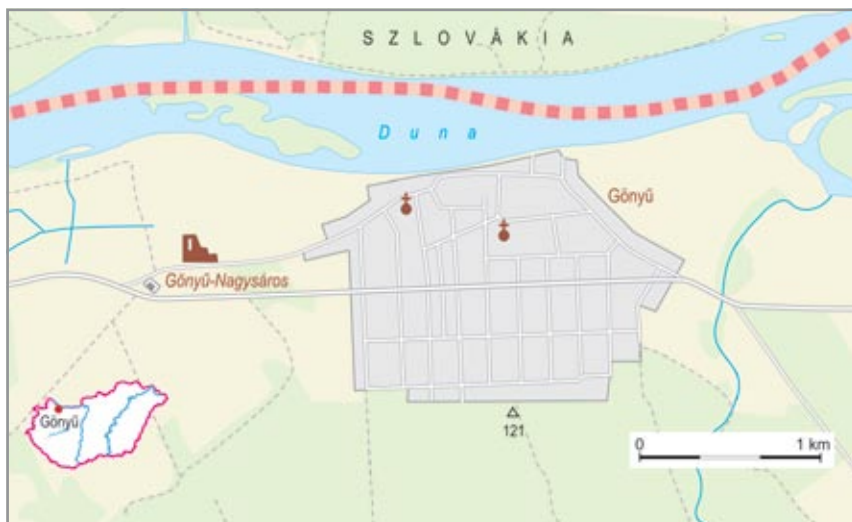
Légifelvétel az útállomásról  
(Fotó: Rákóczi Gábor)  
A képekkel a Xántus János Múzeum (Győr) rendelkezik

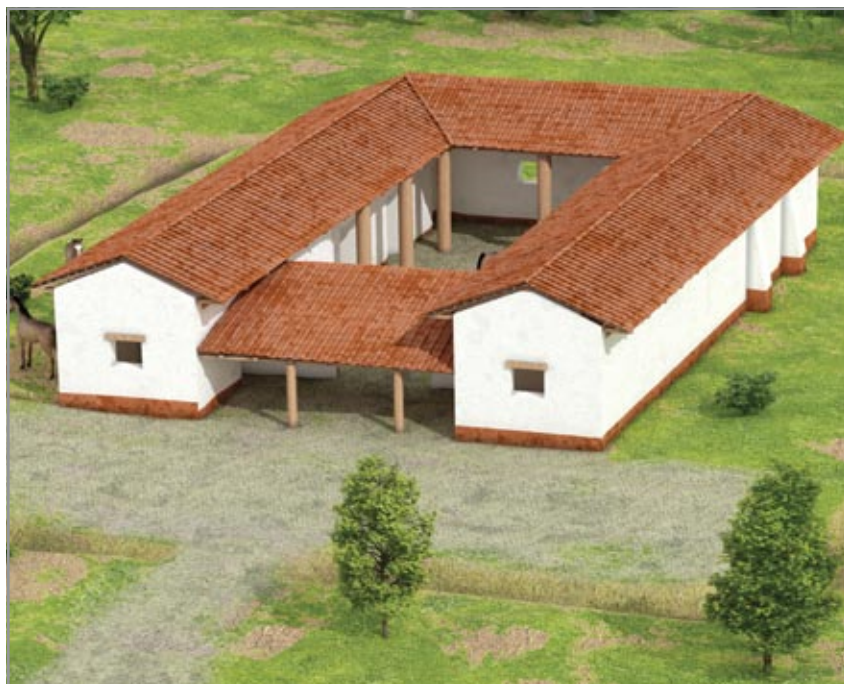
A Gönyű mellett feltárt római kori útállomás rekonstrukciója  
(Készítette: Pazirik Kft.)

Valamikor a 2. század első felében építették azt a kőalapozású, vályogfalas épületet, amely a virágkorát jelentette a területnek. Maga az épület nagyjából észak-déli tájolású, bejárata délen volt. Itt bal- és jobboldalon 2-2 helyiség található, amelyből a déliek előreugrottak az épület síkjából, és kívülről is megközelíthetők voltak. Az épület kapuszerkezetét az ajtó két oldalán levő kőalapozásban megfigyelhető két kicsi faoszlop tarthatta, ezek alapján az is egyértelművé vált, hogy a kétszárnyú kapu kifelé nyílt. Feltehetőleg a kocsikat, szekereket az épület előtt hagyták (ez lehetett a „parkoló”), itt a bekötőút az épület szélességének megfelelően kiszélesedik. Az épület előtti területet kavicsozással, illetve nagyobb lapos kövekből és már használhatatlan tégladarabokból készített alapozással tették még esős időben is járhatóvá. Több helyen sikerült a talajba mélyedő keréknyomokat megfigyelni.

A megközelítőleg négyszögletes épület megépítésekor a derékszögekkel nem sokat törődtek, az alaprajz valószínűleg annak a kis dombocskának a formáját követte, amelyre építették. A falaknak csak az alapozását, illetve több helyen már az alapozás árkát találtuk meg, ezek egy 16,7x21,8 méteres épületet jelöltek ki. Az épület falainak 60 cm széles (= kb. 2 római láb) kőalapozása volt. Az alapozás tetején a habarcsot elkenték, majd erre húzták fel a vályogtéglaiból álló falat. Az épület hátsó frontján – ahol nem alakítottak ki hasonló kőalapozású helyiségeket – a főfalat szabályos közökbe elhelyezett kőalapozású pillérekkel támasztották meg kívülről. Az egész épületet feltehetőleg zárt tetőzettel fedték, a római korra jellemző tegula-imbrex (tégla) megoldással. Az épület falaira ezáltal hatalmas súly nehezedett, ezért faoszlopokkal támasztották alá a tetőszerkezetet. Abban is biztosak lehetünk, hogy a főfalak mentén a tetőszerkezet mintegy 30 cm-t (1 római láb) túllógott az épületen. Erre onnan következtethetünk, hogy a kisebb vízvezető árkok, amelyek az épülettől vezettek el az esővizet a kerítőárok irányába, csak a faltól 30 cm-re kezdődtek, azaz valószínűleg valamilyen ereszt az esővizet ide vezette.

A négy 4x4 méteres helyiség funkciójára csak nehezen következtethetünk, az egyiket kivéve. A bejáratától jobbra eső helyiségben ugyanis majdnem épségben megtaláltuk az épület kemencéjét, amelyet a helyiség délkeleti sarkához toltak. A kemence tüzelőteréhez egy kisebb, téglából kirakott tüzelőcsatorna vezetett, amelynek egyedül a teteje szakadt be, de oldalán, eredeti helyén maradt az egykori tapasztás, amely a kemence használatakor vörösesre égett ki.

Az épület hátsó részét egy nagyobb, zárt udvar alkotta. A nagyobb teret a tetőzetet tartó cölöpsor(ok) tagolták. Két elképzelés van kihasználtságára, az egyik szerint istállóként működött, a másik szerint alvóhelyeket alakítottak ki benne.

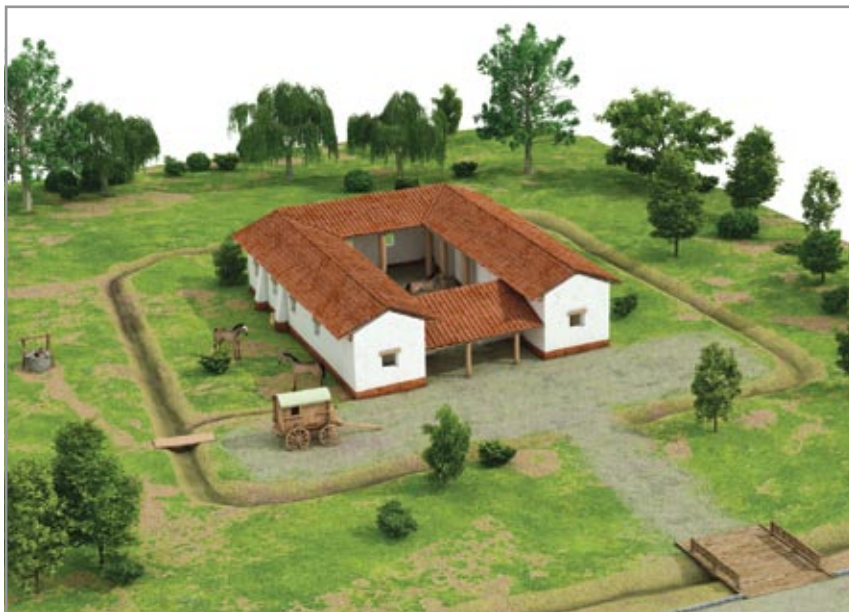
A római kori útállomás és környezetének rekonstrukciója délnyugat felől  
(Készítette: Pazirik Kft.)

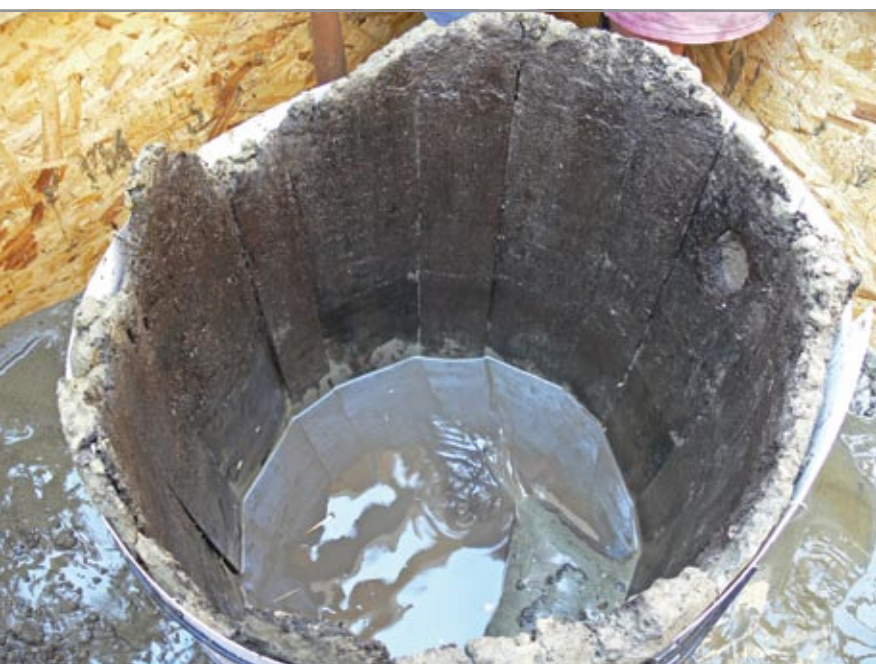
A legépebben megmaradt kút hordóbélése  
(Fotó: Molnár Attila)

A kerítőárkon kívül három kutat tártunk fel. Az 1. számúban, amely legközelebb volt az épülethez, rengeteg téglatöredék került elő, köztük több bélyeges darab, valószínűleg az épület megépítésekor vagy egyik átépítésekor. Ugyanennek az aljában egy beleesett sárga korsót is találtunk. A kutak alja a jelenlegi talajvízszint alatt volt, ezért a kutak kibélelésére szolgáló fahordók egy része is megmaradt, amelyeket nagyon jól konzervált az állandó talajvíz. A második kútban majdnem az egész belső faszerkezetet alkotó hordót megtaláltuk: 80 cm magasan állt eredeti helyén, rendkívül jó állapotban. A fadongák abroncsát fűzfavesszőkből készítették, mégpedig úgy, hogy a vesszőket meghajlítva rátekerték a hordóra, majd végeit hánccsal tekerték össze.

A pontosabb keltezéshez a dendrokronológia segítségét is igénybe vettük, amely a fák évgűrűinek elemzésén alapul. Mindkét faszerkezetű kútból vettünk mintát. Az 1. számú kút fából készített hordószerkezetét valószínűleg a Kr. u. 130–190-es évek között készítették, a sok belőle előkerülő lelet alapján ezt az épület fénykorában használták. A 2. számú kút tölgyből készült hordóját a vizsgálat alapján pedig legkorábban Kr. u. 220-ban kivágott fából állították össze. Ezt az adatot azzal a ténnyel, hogy a kútban egyetlen darab kerámiatöredéket sem találtunk, összevetve feltételezhetjük, hogy a kutat csak nagyon rövid ideig, vagy egyáltalán nem használhatták.

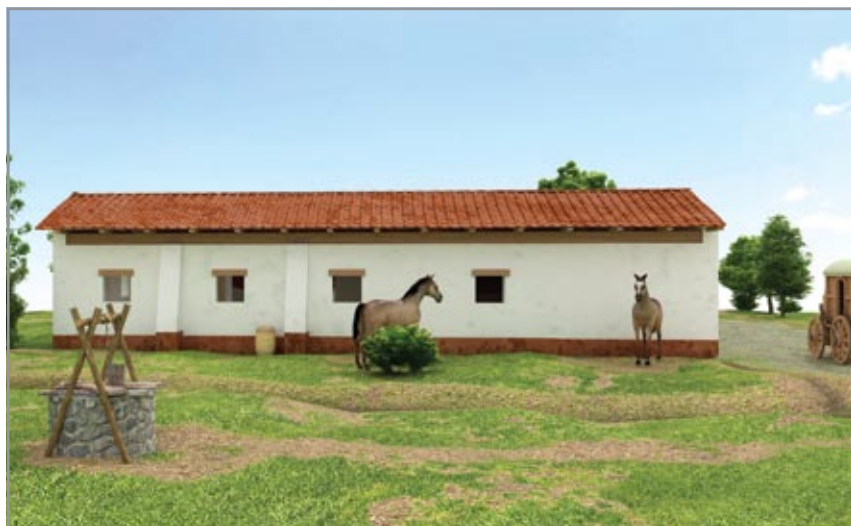
Az útállomás rekonstrukciója nyugat felől  
(Készítette: Pazirik Kft.)
